## Allegato A - RELAZIONE TECNICA: STATO DI FATTO

L'immobile è situato nel centro storico di Todi (PG), tra via di Mezzo muro (pedonale) e via Santa Maria in Cammuccia (carrabile).

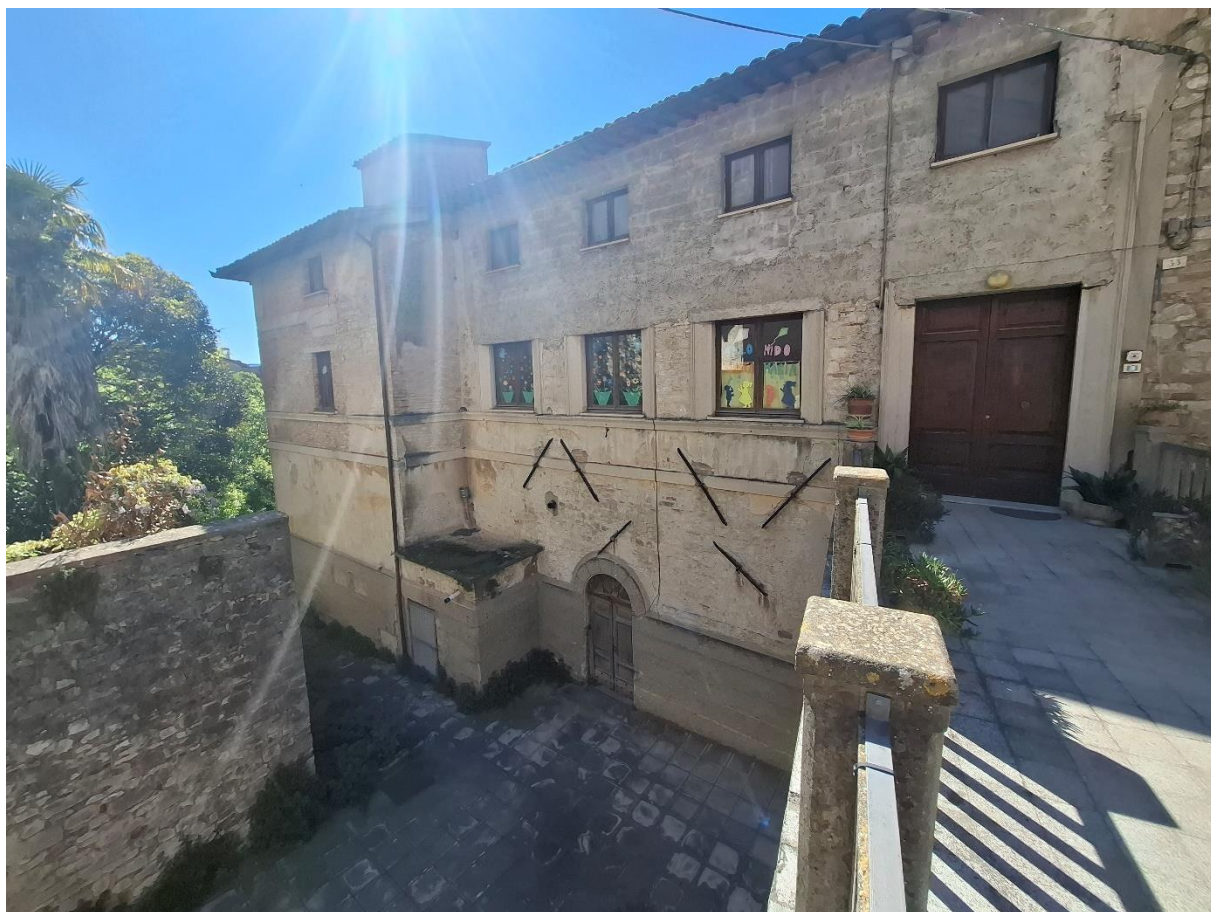
FOTO 1 - Vista della facciata su via Santa Maria in Cammuccia

La facciata principale presenta uno schema di aperture regolare, sicuramente non originali e probabilmente più volte rimaneggiate nel tempo; l'intonaco originale è presente solo in piccole parti, sostituito sulla maggior parte della superficie con toppe in conglomerato cementizio.

Nella zona corrispondente al piano terra si vedono 6 capochiave a paletto, corrispondenti a vecchie catene inserite per irrigidire la struttura corrispondente al salone grande, di cui si vede qui il portone d'ingresso. Sul fianco si trova il piccolo volume aggiunto che serve da vano tecnico.

Sopra la copertura vediamo sbucare la parte finale del volume dove è inserito l'ascensore.

Da questo lato del palazzo si può inoltre accedere direttamente al piano primo dall'esterno, grazie ad un passaggio in quota in muratura, protetto con una ringhiera anch'essa in muratura, rinforzata successivamente con porzioni di barre in ferro. (foto 1 e 6)

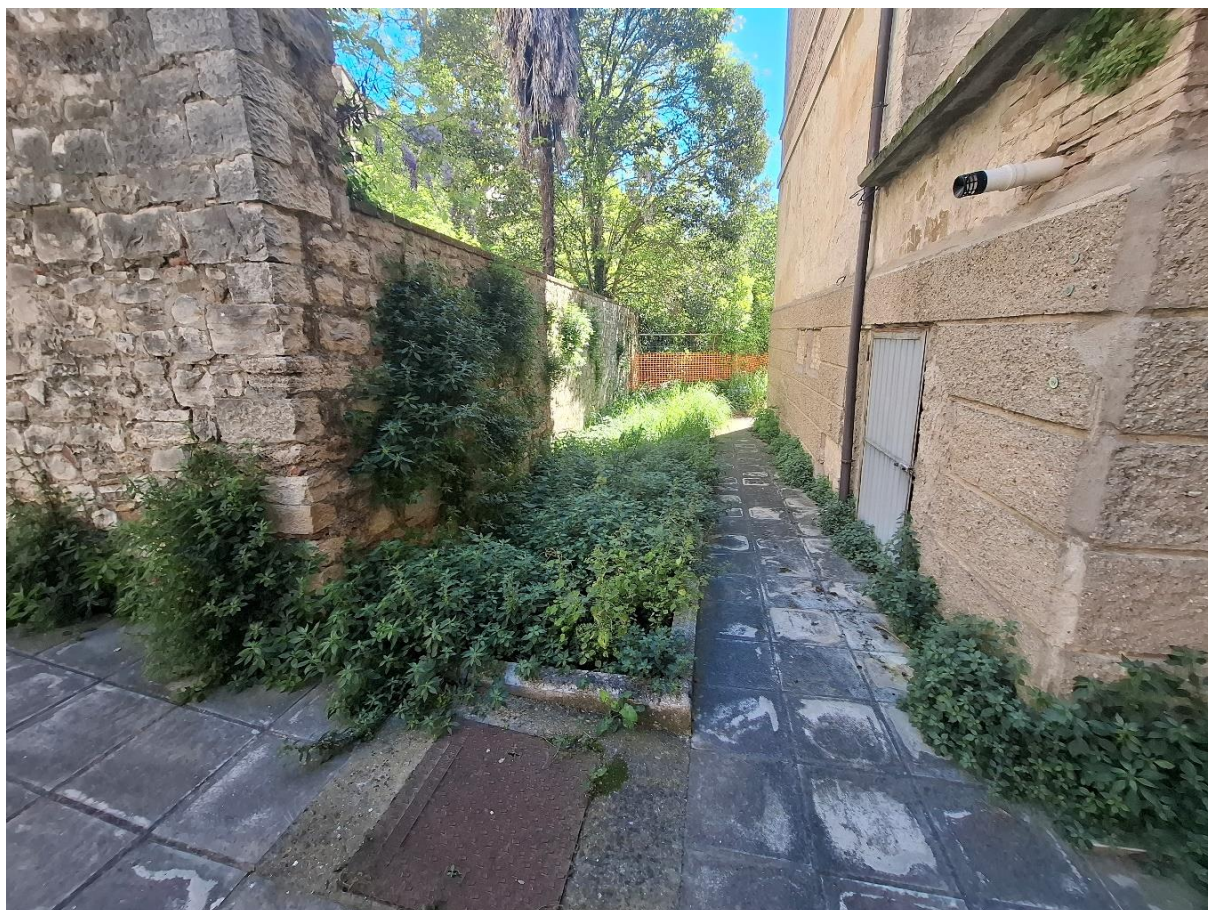
FOTO 2 - Vista del percorso esterno al piano terra che porta al giardino pensile

Lateralmente alla corte, percorrendo un breve percorso (Foto 2) si arriva al giardino pensile, in parte piastrellato, in parte lasciato a verde: qui si trova la facciata laterale dell'edificio su cui si aprono due porte, una collega un corridoio alle scale e all'ascensore interni che portano ai piani superiori, l'altra entra in un locale lasciato al grezzo.

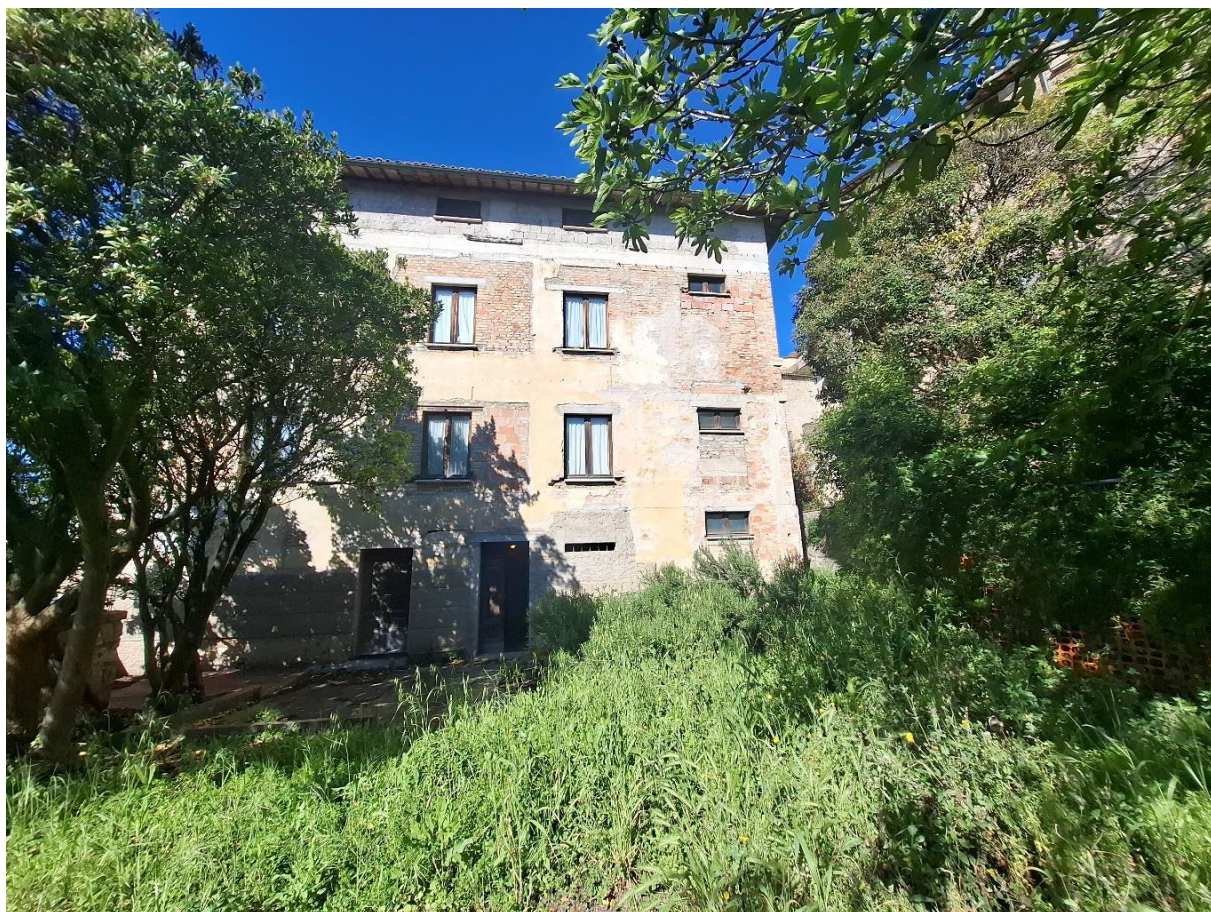
FOTO 3 - Vista della facciata laterale che guarda il giardino pensile

La facciata risulta abbastanza alterata e compromessa sia nella partitura delle aperture che nello stato di conservazione dei materiali: l'intonaco che probabilmente ricopriva l'intera superficie verticale manca in buona parte ed è stato parzialmente sostituito da rattoppi di malta cementizia; gli infissi in legno sono consumati dagli agenti atmosferici ma risultano abbastanza integri (Foto 3).

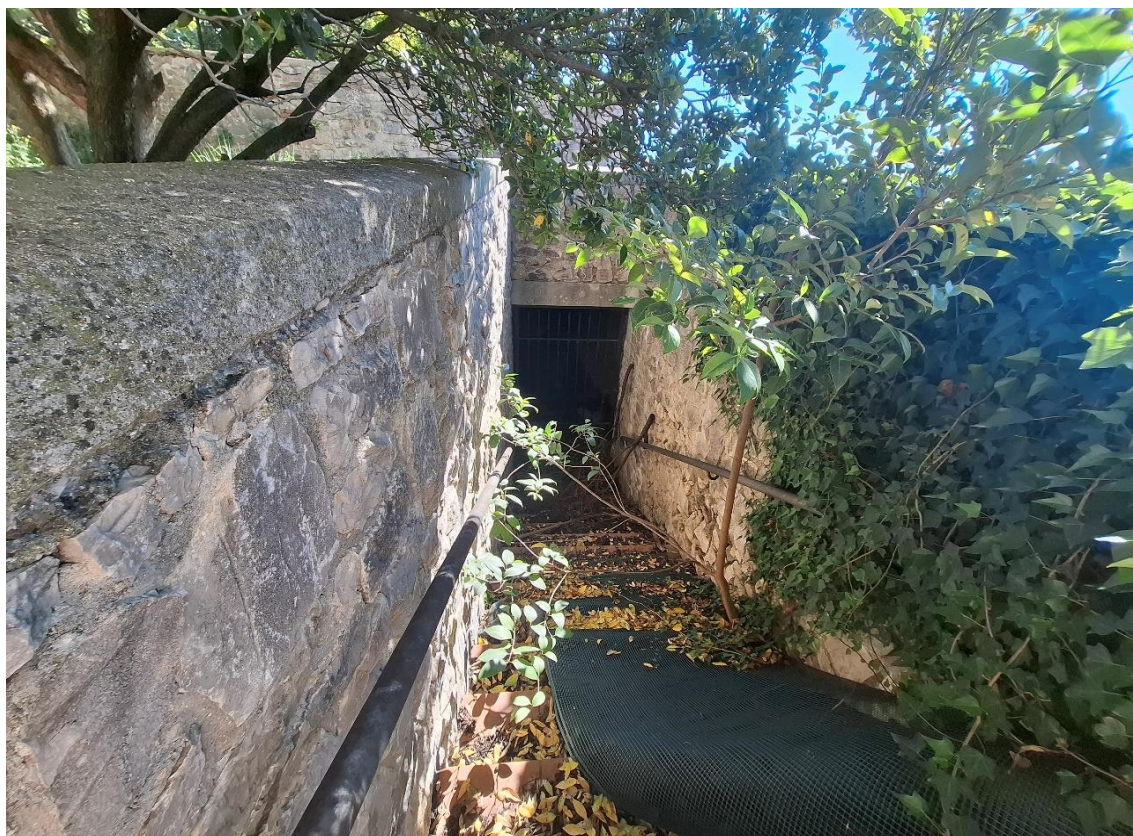
Foto 4 - Vista della scala del giardino dall'alto

Il giardino è inoltre collegato esternamente alla via Di Mezzo Muro (Foto 5) grazie ad una scala in cemento addossata al muro di contenimento, chiusa da due cancelli in ferro battuto, posti uno a metà percorso ed uno in fondo alla scala (Foto 4).

La scala è stata chiusa in cima con un pannello in legno, presumibilmente per evitare la discesa dal giardino.

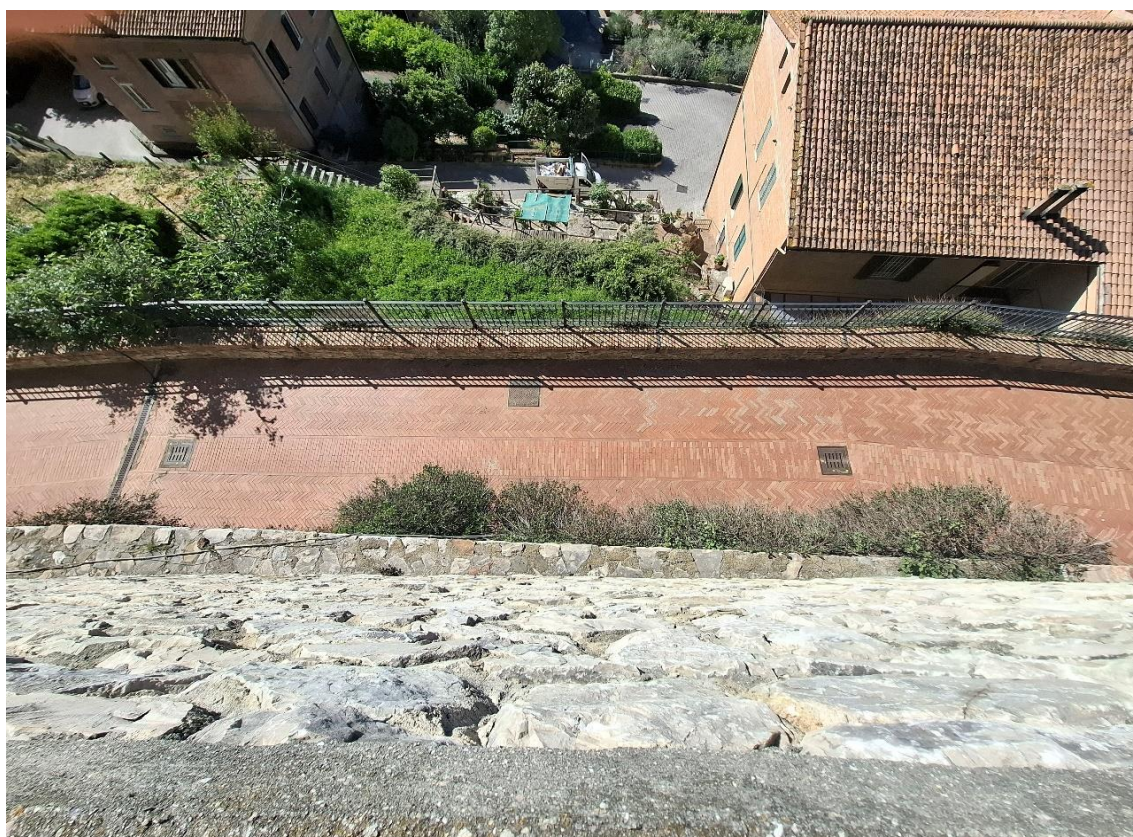
FOTO 5 - Vista della Via di Mezzo muro dal parapetto del giardino pensile

Sulla parte centrale del vano ci sono tre delle catene in ferro di cui si vedono i capochiave in facciata: inserite per dare maggiore stabilità alla parte bassa del fabbricato, probabilmente anche per impedire un ribaltamento della facciata esterna finestrata, lato in cui il palazzo presenta un salto di quota notevole rispetto alla strada pedonale sottostante (Foto 5).

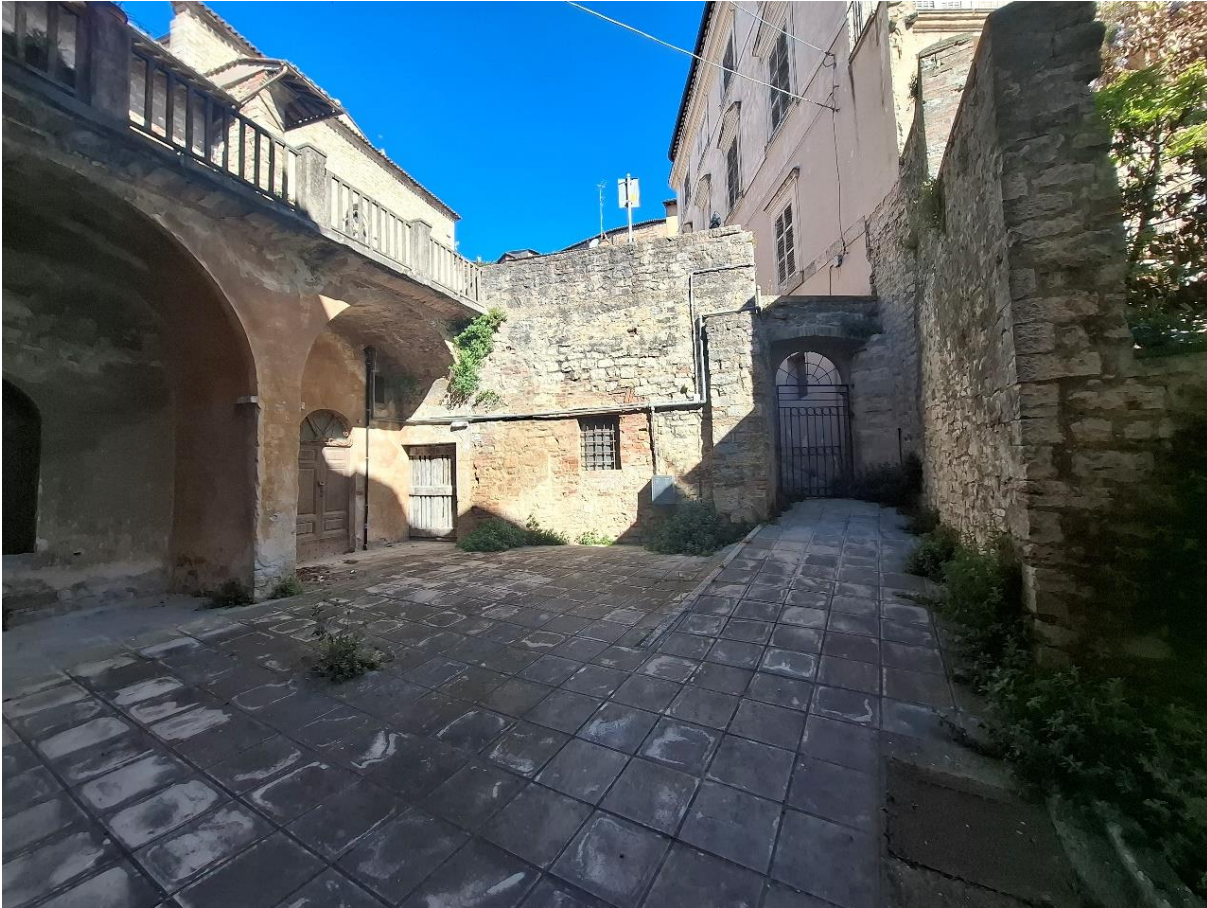
FOTO 6 - Vista della corte al piano terra dall'ingresso della sala principale

Si accede al piano terra da Via Santa Maria in Cammuccia, grazie ad una rampa in mattonato che, attraversato un cancello a tutta altezza in ferro battuto, porta alla corte privata antistante la sala centrale del piano (Foto 6).

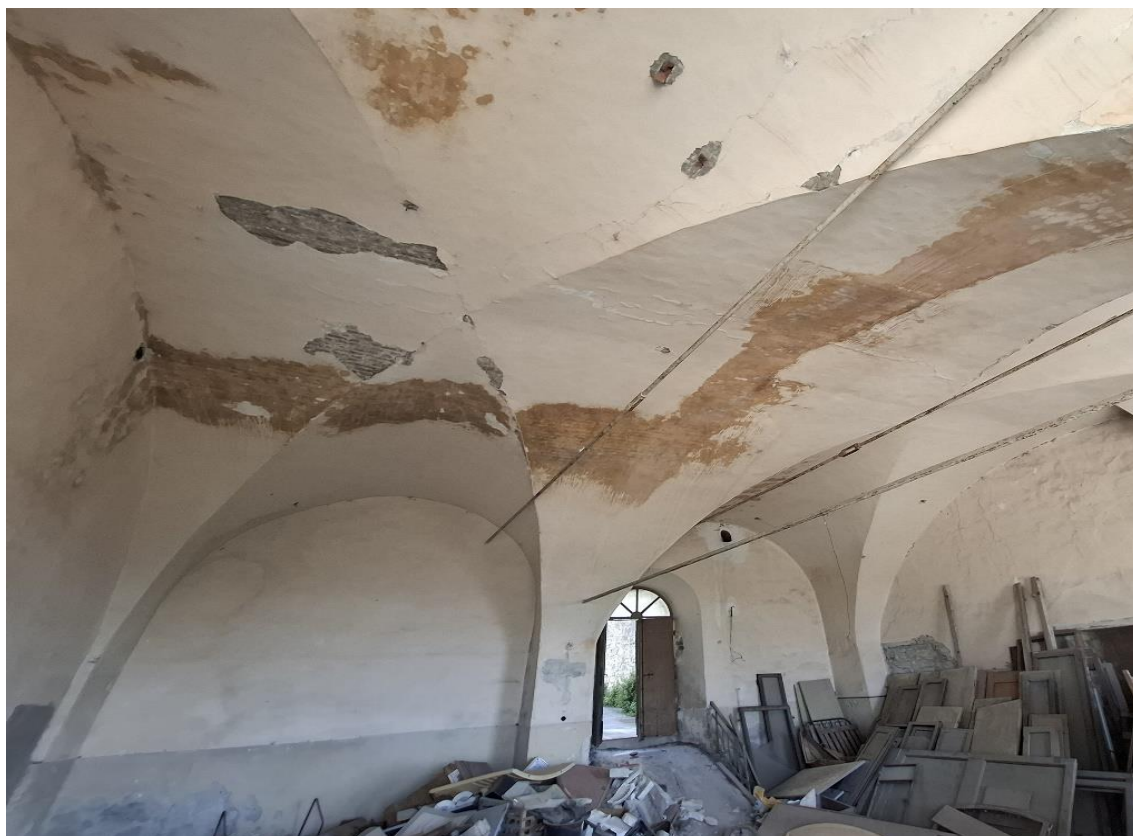
FOTO 7 - Vista della sala grande al piano terra, in direzione del portone d'ingresso

Questa si presenta come un unico ambiente dalla forma parallelepipedica, coperto da due volte a crociera in mattoni dalla forma irregolare, sostenute da pilastri angolari, anch'essi in mattoni. Tutto l'ambiente si presenta con intonacatura a calce, di colore chiaro (Foto 7).

La sala è attualmente occupata da materiale di vario tipo, sicuramente proveniente dal palazzo stesso.

La struttura appare in ottimo stato di conservazione da un punto di vista strutturale. L'intonaco invece risulta mancante in diversi punti, sulle pareti e sulle superfici delle crociere.

Il pavimento è rivestito con piastrelle di cemento monocromatico, di cui però non è stato possibile rilevare lo stato di conservazione, a causa dell'ingente materiale sopra depositato.

Sulla parete in cui si trova il portone d'ingresso c'è il foro di evacuazione dei fumi, probabilmente ad uso della canna fumaria di una stufa a legna che scaldava l'ambiente. Non è presente un impianto di riscaldamento su questo piano.

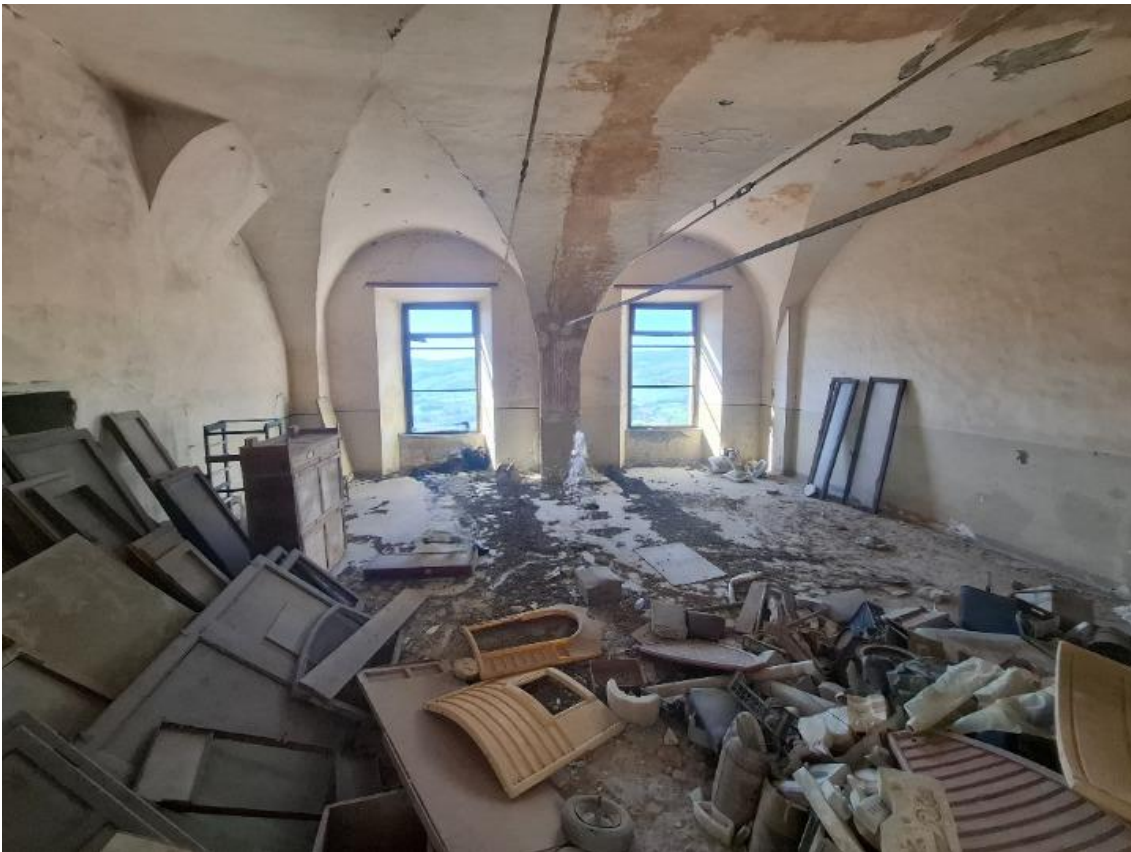
FOTO 8 - Vista della sala grande al piano terra, in direzione dei finestrone esterni

Le aperture che un tempo ospitavano le finestre che aprono la vista sull'esterno, presentano ora solo delle parti del telaio dell'infisso (Foto 8).

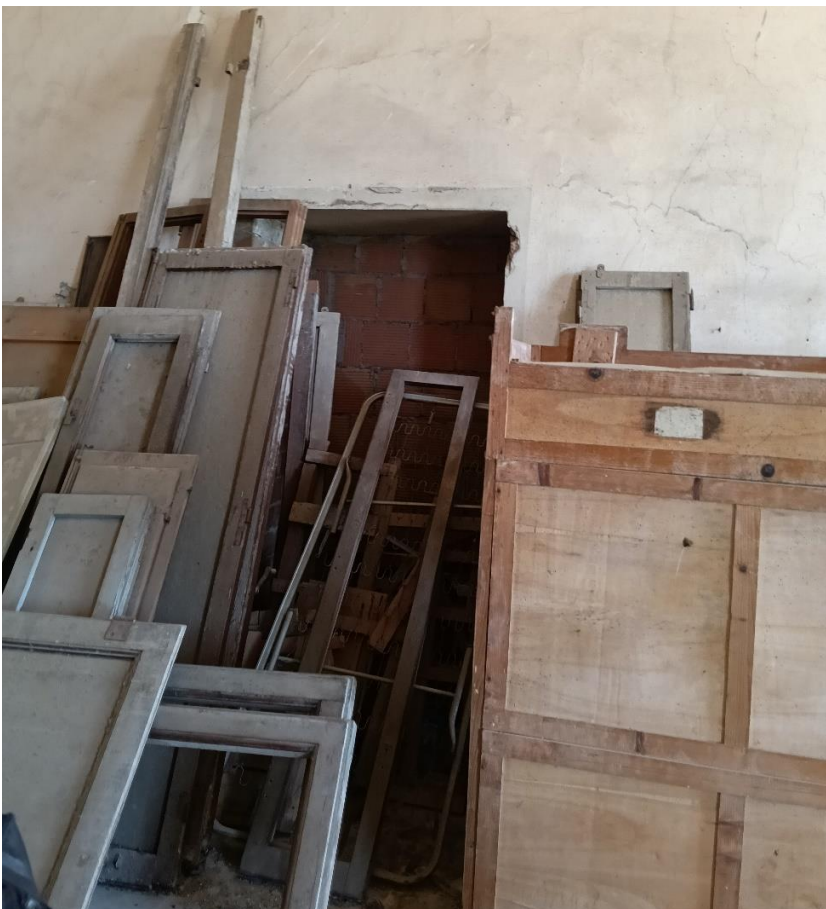
FOTO 9 - Vista del passaggio dalla sala grande al corridoio interno tamponato

La sala risulta collegata agli altri vani del piano tramite un passaggio nella muratura portante, attualmente tamponata, ma ben visibile da lato della sala stessa (Foto 9)

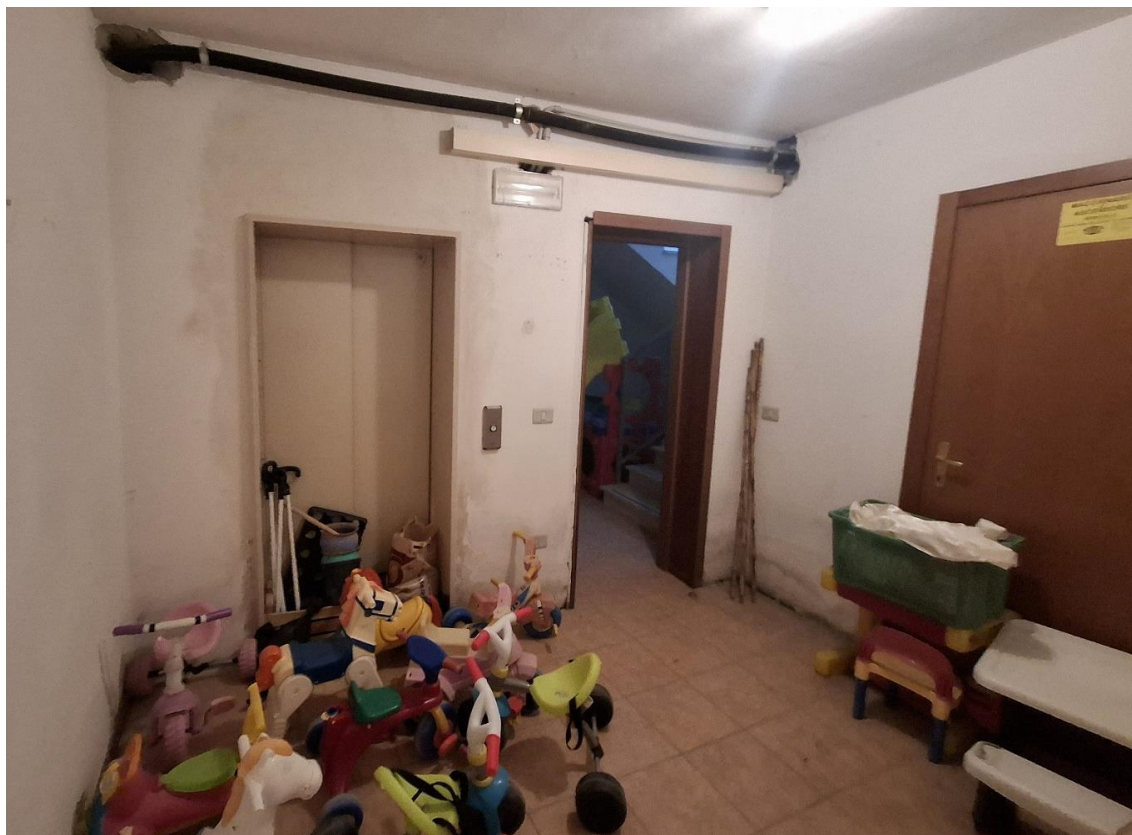
FOTO 10 - Vista dell'ascensore al piano terra e del vano scale

Questo passaggio permette il collegamento interno di questa sala ai piani superiori, grazie agli elementi di distribuzione verticale, la scala e l'ascensore (Foto 10), oltre all'uscita sulla facciata laterale che si apre nel giardino pensile (Foto 11).

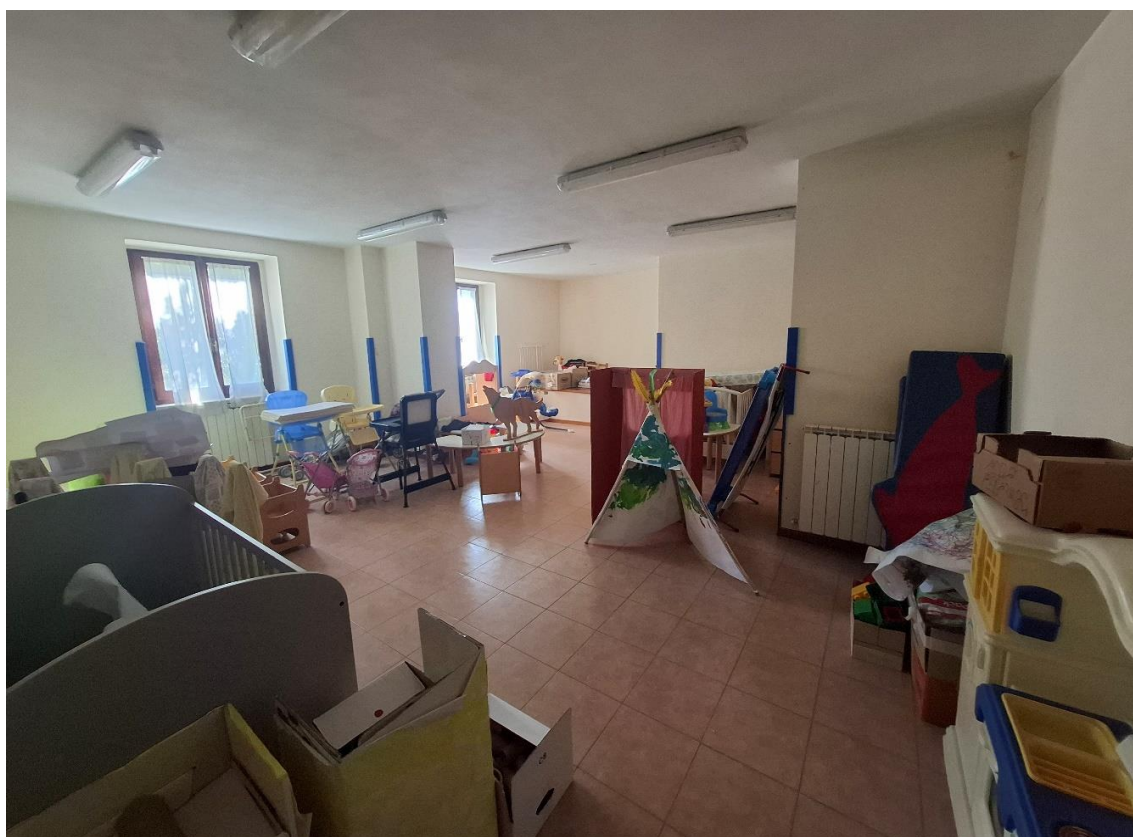
FOTO 13 - Vista della sala al piano ammezzato

Di fronte al disimpegno c'è un'altra porta che dà in una grande stanza (Foto 13), adibita a varie attività. Questo ambiente ha il pavimento rivestito con piastrelle in monocottura finto cotto, pareti e soffitto intonacati.

Tutti i locali del piano risultano agibili, sia da un punto di vista strutturale, che igienico-sanitario. L'impianto di riscaldamento è a termosifoni.

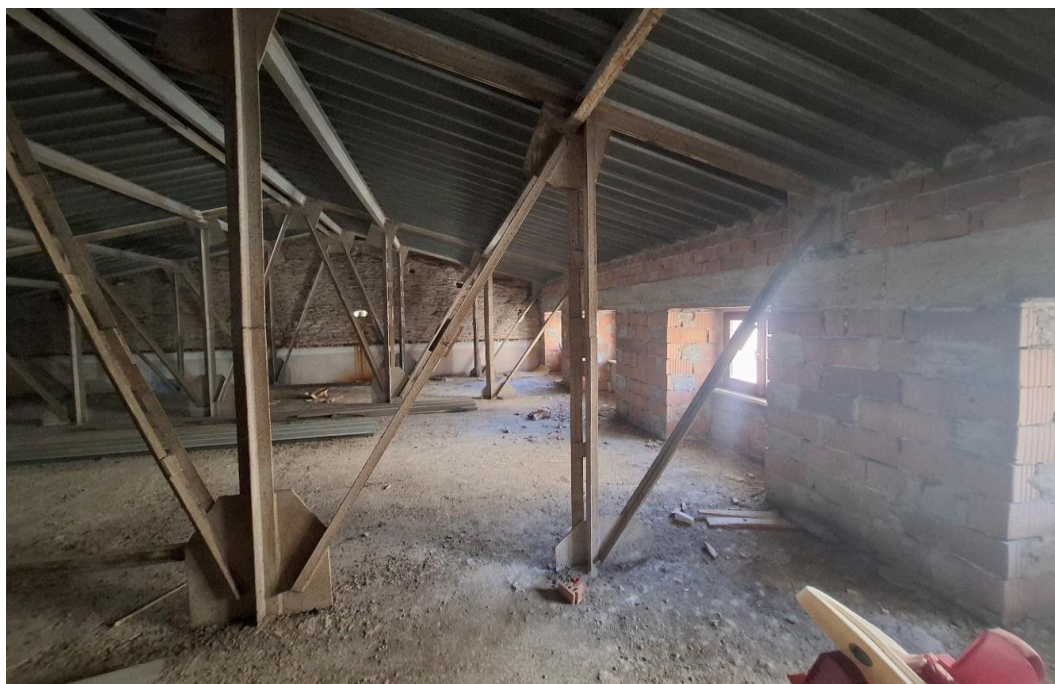
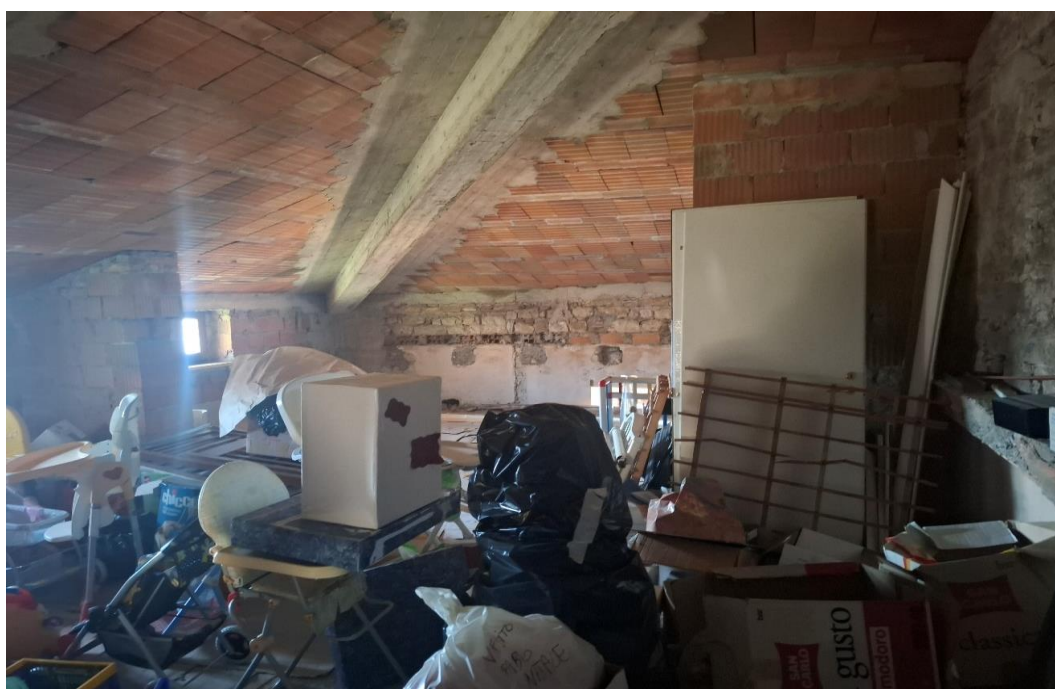
L'ultimo piano è quello del sottotetto, anch'esso facilmente raggiungibile dalle scale e con l'ascensore.

FOTO 21 - Vista del sottotetto

FOTO 22 - Vista del sottotetto
